# **АНАЛИЗ ПРИЧИН ПОВРЕЖДЕНИЯ МЕТАЛЛА В ЗОНЕ СВАРНОГО ШВА №111 ПАРОГЕНЕРАТОРОВ ПГВ-1000М**

**С.А. Харченко, Н.Б. Трунов, В.В. Денисов, Н.Ф. Коротаев,  
ФГУП ОКБ «Гидропресс»**

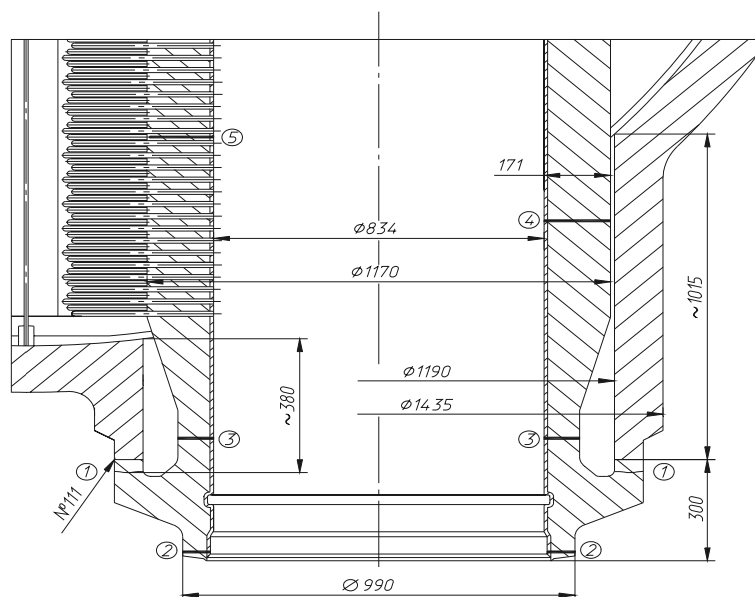
**Рисунок 2**

- 1-1—сечение, в котором зафиксированы повреждения;
- 2-2 сечение ГЦТ  $\varnothing 990 \times 70$ ;
- 3-3 сечение коллектора  $\varnothing 834 \times 90$  мм;
- 4 — коллектор  $\varnothing 834 \times 171$ , неперфорированная часть;
- 5 — коллектор  $\varnothing 834 \times 171$ , перфорированная часть.

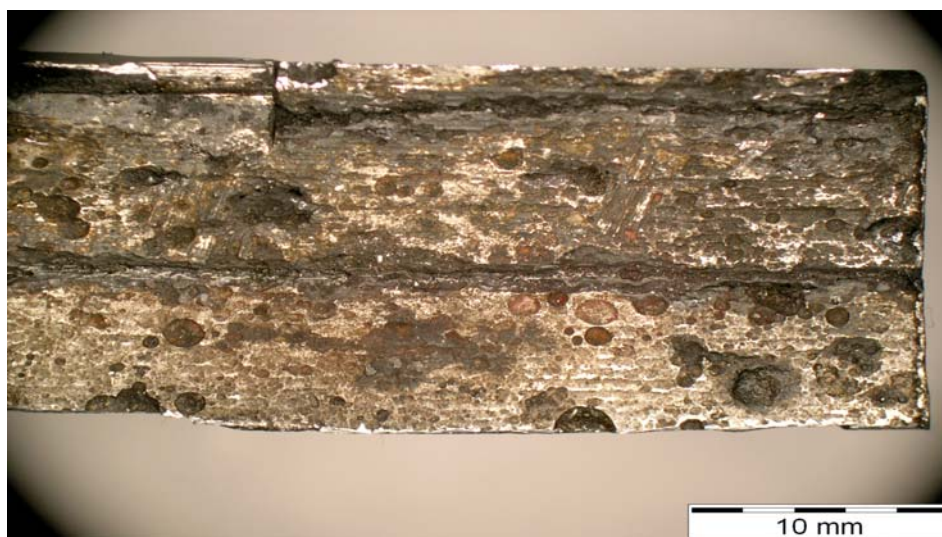
- наличие рисок, подрезов от грубой механической обработки, или язв и коррозионных каверн от которых брали свое начало зародышевые трещины;
  - наличие отложений в «карманах» коллекторов;
- наличие меди в отложениях в «кармане» и в трещинах.

Рисунок 4.1 Вид поверхности темплета с внутренней стороны «кармана».

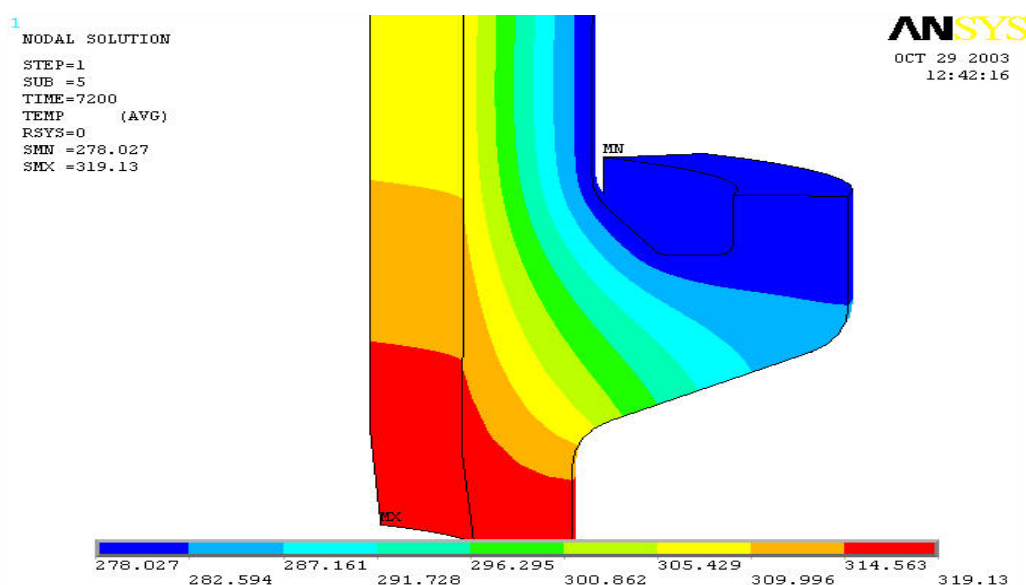
Рисунок 5.1 Распределение температуры в ЗСШ № 111 при работе ПГ на номинальных параметрах

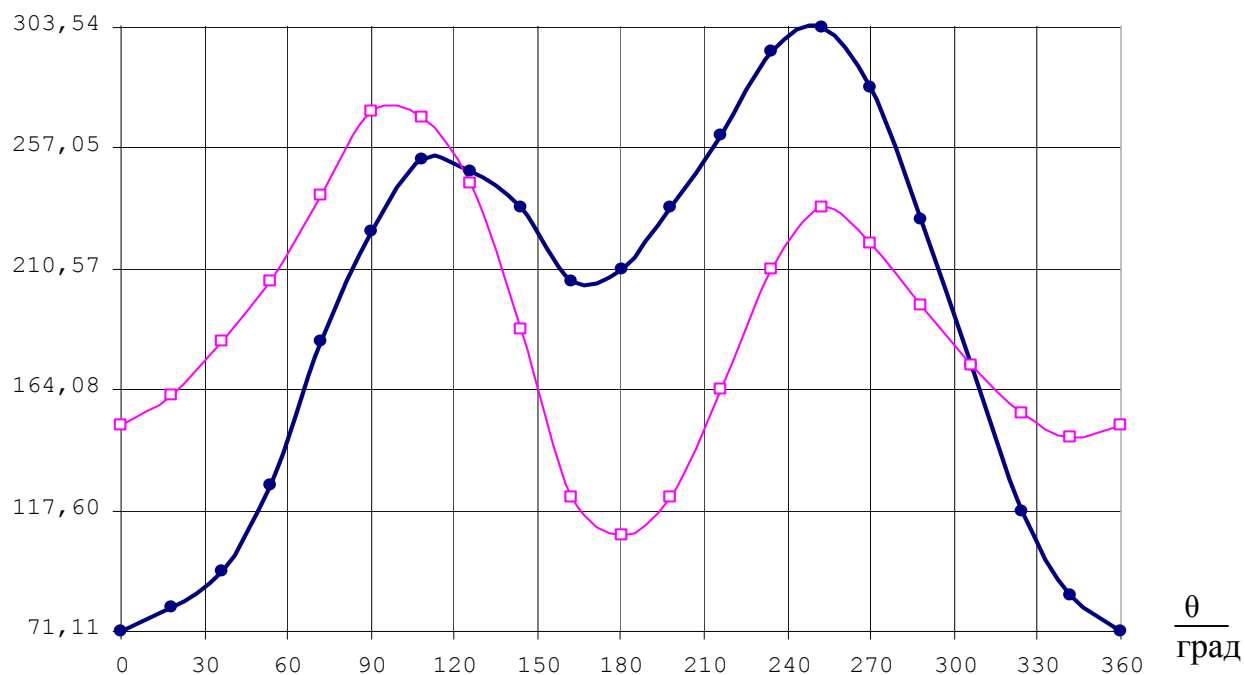
Рисунок 5.2 Распределение продольных напряжений на высоте 20 мм от дна “кармана” для ПГ “малой” серии и серии 320. Номинальный режим

- реакторный блок серии 320 ( $P_1=18\text{МПа}$ ,  $P_2=8\text{МПа}$ ,  $M=0,977\text{ МН*м}$ )
- реакторный блок “малой” серии ( $P_1=18\text{МПа}$ ,  $P_2=8\text{МПа}$ ,  $M=0,845\text{ МН*м}$ )

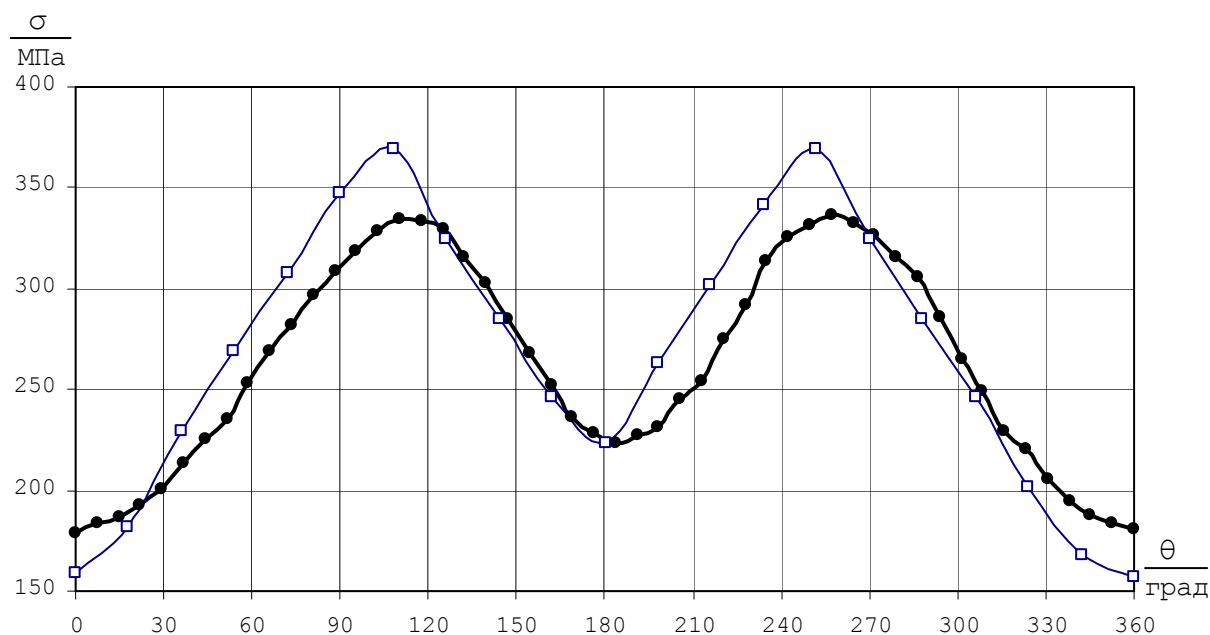
- в режиме гидроиспытания по второму контуру в этой же зоне уровень напряжений находится на уровне предела текучести материалов сварного соединения № 111.

Рисунок 5.3 Распределение продольных напряжений на высоте 20 мм от дна “кармана” в режиме гидроиспытания по второму контуру.

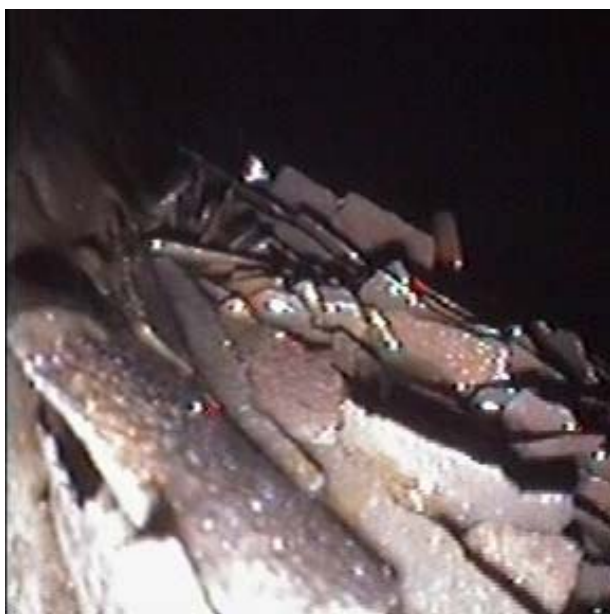
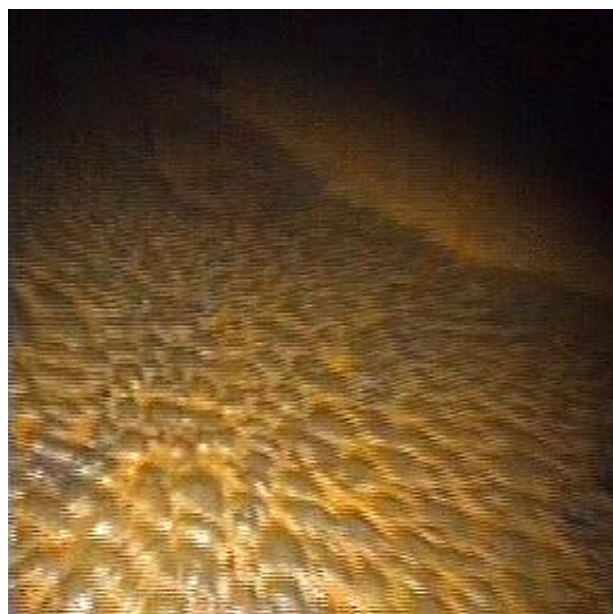
Эффективность работы устройства подтверждена натурными испытаниями на 5ПГ-1 НВАЭС /3/. На рисунке 8.1 показано состояние «карманов» «холодного» и «горячего» (на котором были смонтированы промывочные устройства) коллекторов после окончания химпромывки. Как видим применение специальных смывных устройств, позволило полностью удалить «следы» отложений из объема «кармана» «горячего» коллектора после химической промывки.

Рис. 8.1. Чешуйчатые и мелкодисперсные отложения после химической промывки 5ПГ-1.

Сегодня имеется опыт эксплуатации Волгодонской АЭС, где схема позволяет осуществлять полным расходом продувку отдельно из «карманов» ПГ, который показал реальную возможность полного удаления отложений из «карманов» с продувочной водой. Такое решение целесообразно использовать при оптимизации схем продувки ПГ всех блоков с ВВЭР-1000.
