# **АНАЛИЗ ПРИЧИН ПОВРЕЖДЕНИЯ МЕТАЛЛА В ЗОНЕ СВАРНОГО ШВА №111 ПАРОГЕНЕРАТОРОВ ПГВ-1000М**

**С.А. Харченко, Н.Б. Трунов, В.В. Денисов, Н.Ф. Коротаев,  
ФГУП ОКБ «Гидропресс»**

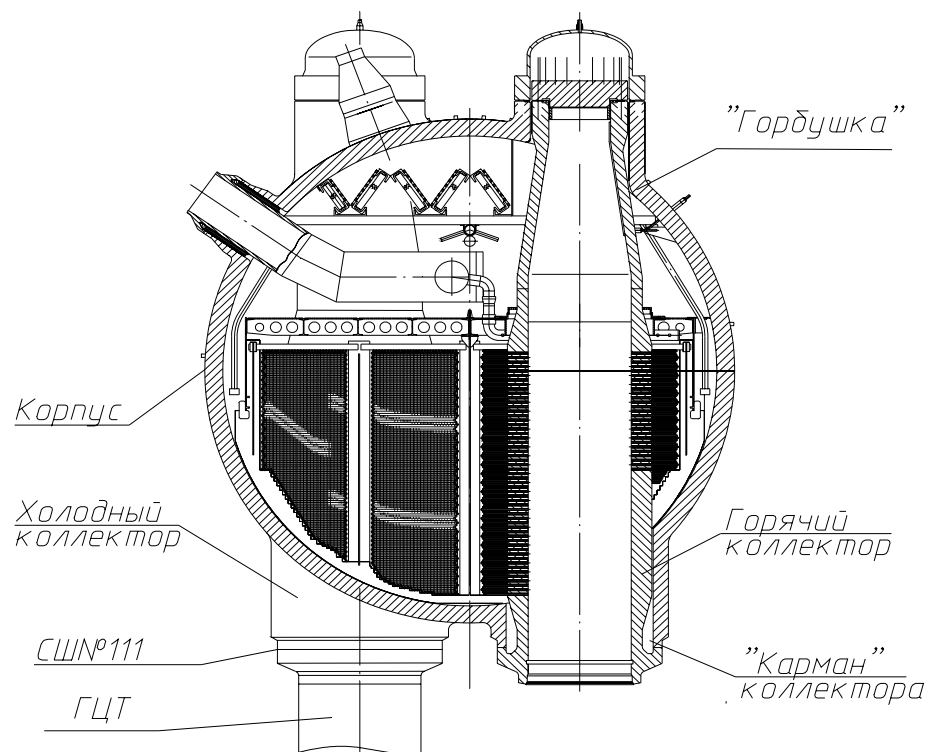
**Рисунок 1. Парогенератор ПГВ-1000М**

В докладе представлены результаты исследования причин повреждения металла в зоне сварного соединения № 111 (рис.1) приварки горячего коллектора к патрубку Ду1200 корпуса.

Конструкция ПГ представлена на рисунке 1 (поперечный разрез), конструкция узла нижней части коллектора с зоной повреждения сварного соединения №111 приведена на рисунке 2. Из рисунка 1 понятны применяемые ниже термины: «карман» коллектора; «горбушка», «зона сварного соединения № 111» (СШ № 111).
